·건축물명 : 오금동주민센터

·건축물 소재지 : 서울특별시 송파구 오금동 50-1

·석면조사기관 : (주)아주환경연구소

·조사일자 : 2013. 10. 02

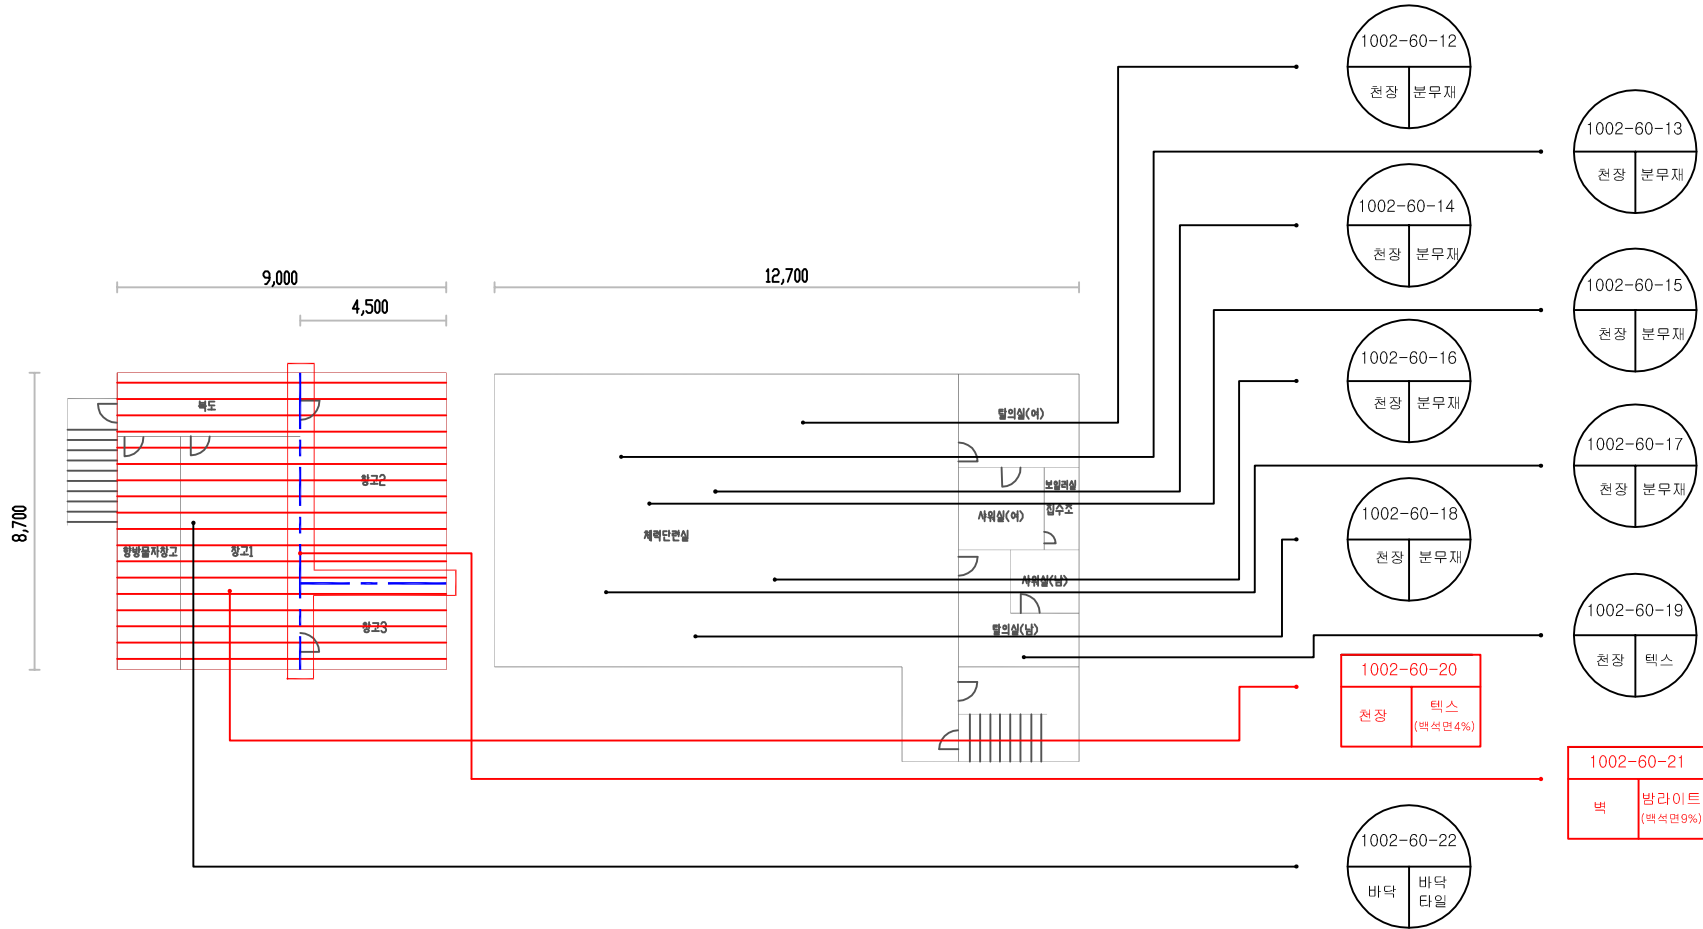
·도면번호 : 1002-60-B01

시료번호	시료채취위치	건축자재	동일물질구역	면적(m ²)	석면종류	석면함유량 (%)	위해성 평가점수	위해성 등급	관리방안
1002-60-20	창고1 천장	텍스 I	향방물자창고, 창고(1~3) 천장	78.30	백석면	4	14	중간	표면처리제 등 지속적인 유지 및 관리필요
1002-60-21	창고1 벽	반라이트 II	창고(1 ~ 3) 벽 일부	29.04	백석면	9	8	낮음	표면처리제 등 지속적인 유지 및 관리필요

- 벽 높이 : 2.20m
- 천장 높이 : 2.20m
- 1002-60-19, 21 비교시료의뢰(QC시료)
