·건축물명 :
마천2동사무소

·조사일자 :
2013. 10. 10

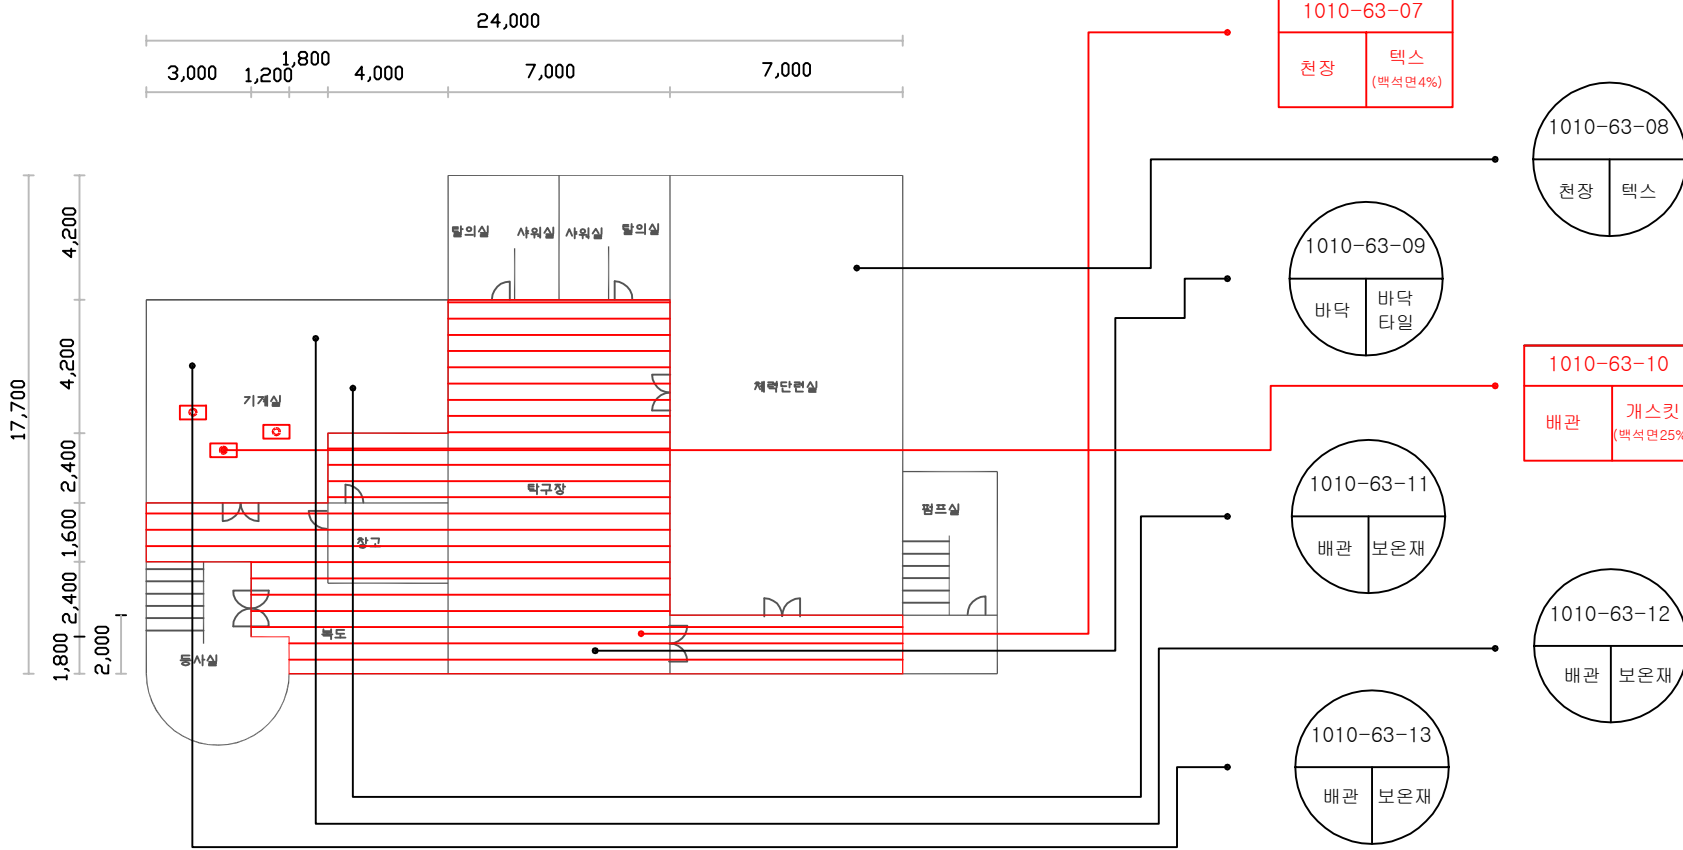
·도면번호 :
1010-63-B01

시료번호	시료재취위치	건축자재	동일물질구역	면적(m ²)	석면종류	석면함유량 (%)	위해성 평가점수	위해성 등급	관리방안
1010-63-07	탁구장 천장	텍스III	창고, 홀, 탁구장, 복도 천장	153.64	백석면	4	12	중간	표면처리제 등 지속적인 유지 및 관리필요
1010-63-10	기계실 배관	개스킷	기계실 배관 일부	0.09	백석면	25	7	낮음	표면처리제 등 지속적인 유지 및 관리필요

- 개스킷 개수 : 약 15개 (외경 : 12 cm, 내경 : 8 cm)
- 천장 높이 : 2.50 m
