·건축물명 : 마천1동사무소

·도면번호 : 1014-64-B01

·석면조사기관 : (주)아주환경연구소

·조사일자 : 2013. 10. 14

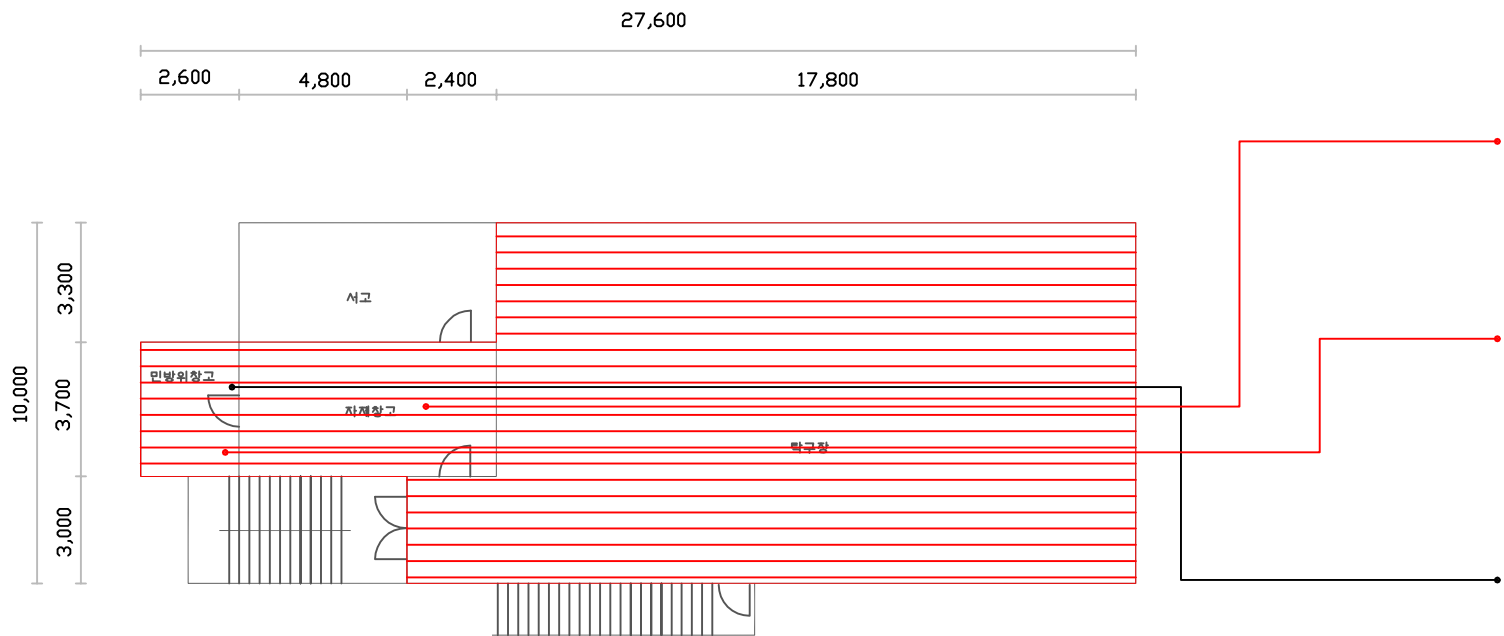
1014-64-10

천장	텍스 (백석면4%)
----	---------------

1014-64-11

1014-64-12

바닥	바닥 타일
----	----------

시료번호	시료재위위치	건축자재	동일물질구역	면적(m ²)	석면종류	석면함유량 (%)	위해성 평가점수	위해성 등급	관리방안
1014-64-10	자재창고 천장	텍스 I	자재창고, 탁구장 천장	211.84	백석면	4	13	중간	표면처리제 등 지속적인 유지 및 관리필요
1014-64-11	민방위창고 천장	텍스 II	민방위창고 천장	9.62	백석면	4	13	중간	표면처리제 등 지속적인 유지 및 관리필요

- 천장 높이 : 2.50 m
